**BULLETIN TECHNIQUE**  
**DES**

**AVIONS H.POTEZ**

**Janvier 1929**

## Essais statiques de l'Avion Potez 25 A 2

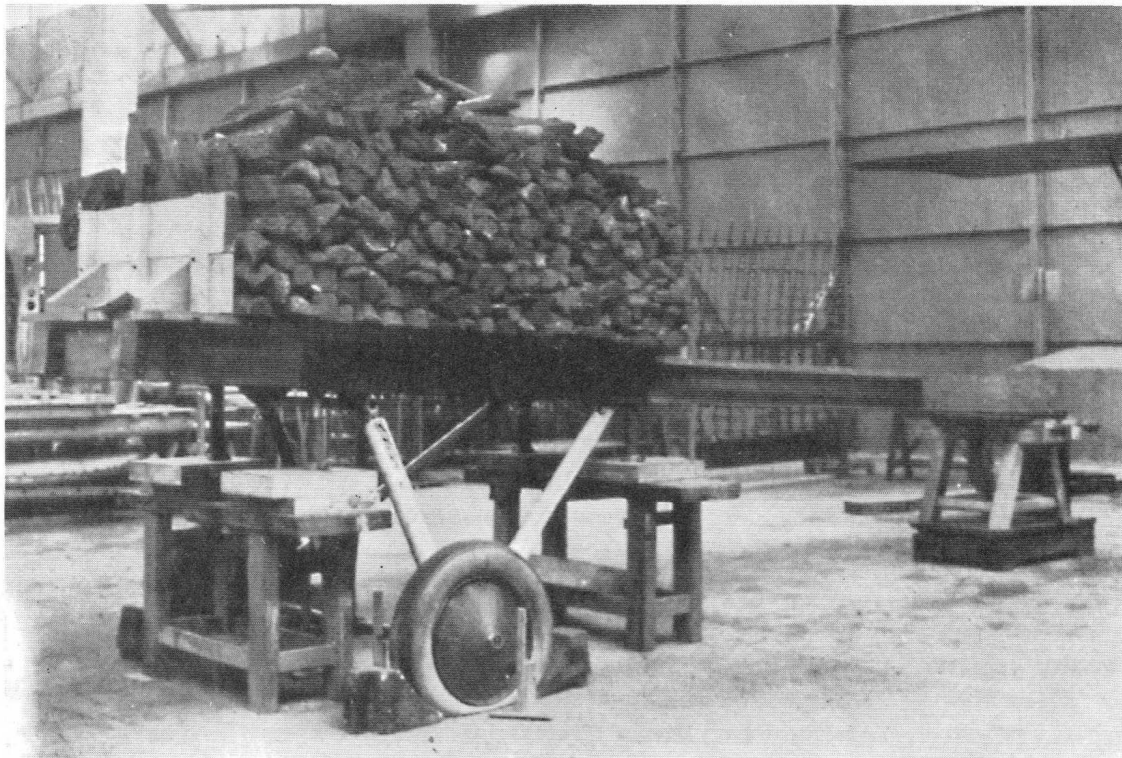
Le train reposait sur le sol par ses deux roues garnies de pneumatiques. Les jambes du train étaient fixées par leurs ferrures supérieures à un bâti de madriers, disposé avec une légère inclinaison longitudinale, et dont l'autre extrémité reposait sur une bascule. Chaque charge unitaire, correspondant au poids total de l'avion, était réalisée par des gueuses en fonte. La charge 5 imposée a été maintenue pendant 10 minutes sans incident. Les difficultés de chargement des gueuses n'ont pas permis de dépasser la charge 7, qui a été tenue sans déformation, ni rupture d'aucun organe.
